Conferencia Internacional de Construcción e Infraestructura

05 de Julio de 2017

PROTECCIÓN DE OBRAS DE INFRAESTRUCTURA EN MEDIOS FLUVIALES

JULIO KUROIWA ZEVALLOS
LABORATORIO NACIONAL DE HIDRÁULICA
UNIVERSIDAD NACIONAL DE INGENIERÍA

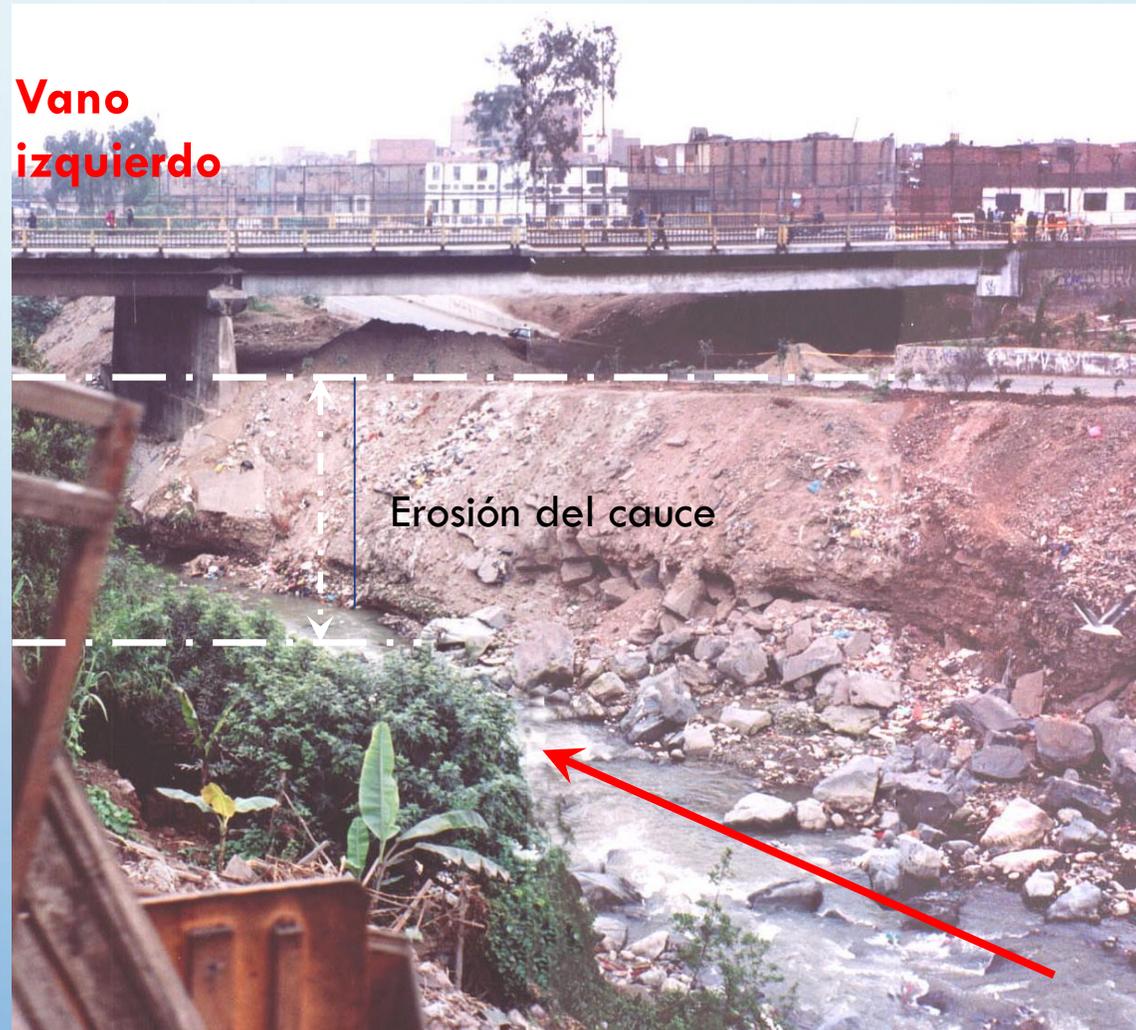
PUENTE DUEÑAS MIRANDO AGUAS ABAJO (2001)

Nótese que el
agua pasa por
un solo vano

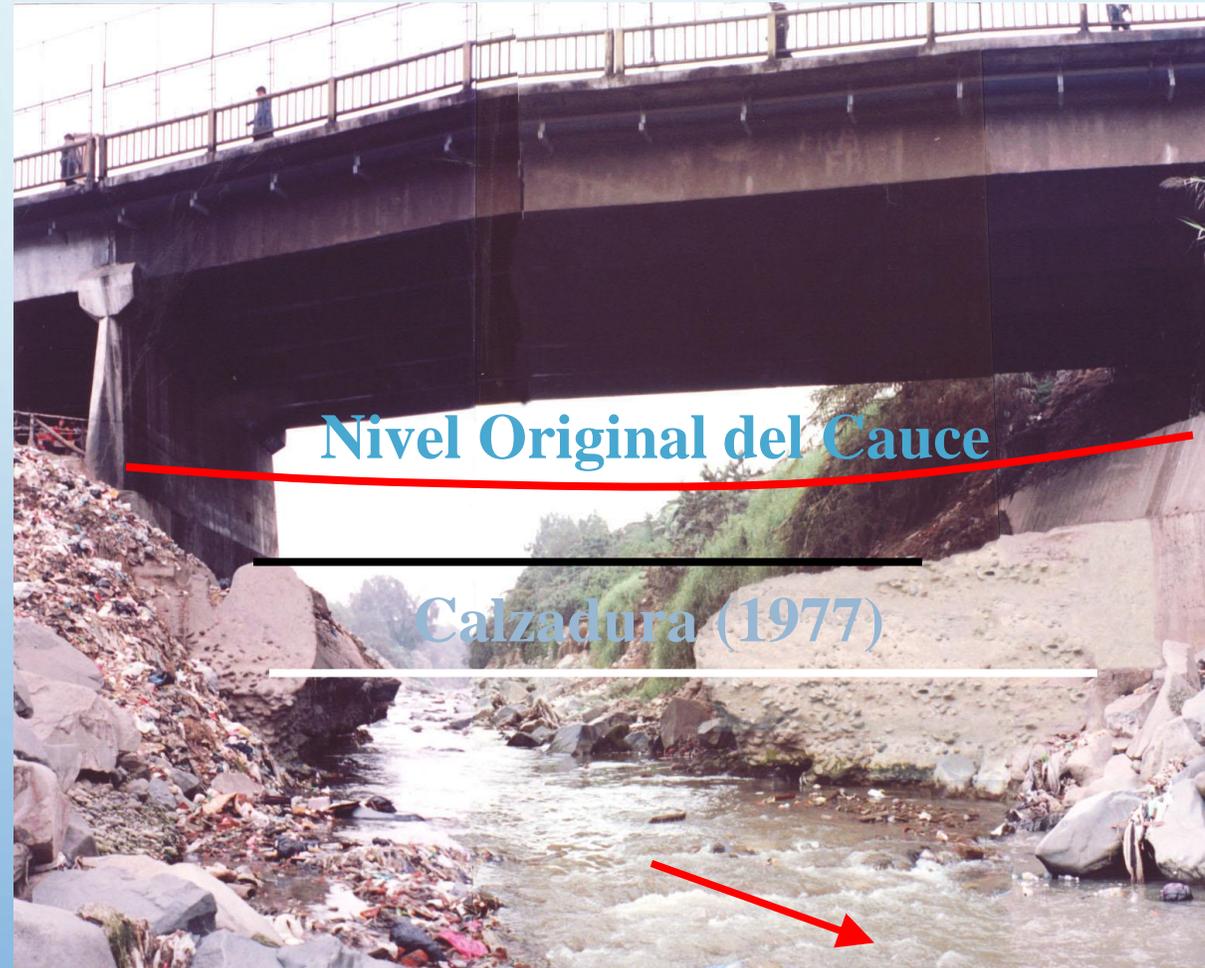
PUENTE DUEÑAS (2001)

- EN EL AÑO 2001 FUNCIONARIOS DE INVERSIONES METROPOLITANAS DE LIMA (INVERMET), ADVIRTIÓ LA SOCAVACIÓN EXCESIVA DEL “ESTRIBO DERECHO” DEL PUENTE DUEÑAS, QUE COMPROMETÍA LA ESTRUCTURA DE CRUCE.
- EN REALIDAD LO QUE SE HABÍA EROSIONADO ERA EL PILAR CENTRAL. EL CAUCE SE HABÍA DEGRADADO SOLO POR EL VANO DERECHO DEL PUENTE, ABANDONANDO PARTE DEL CAUCE.

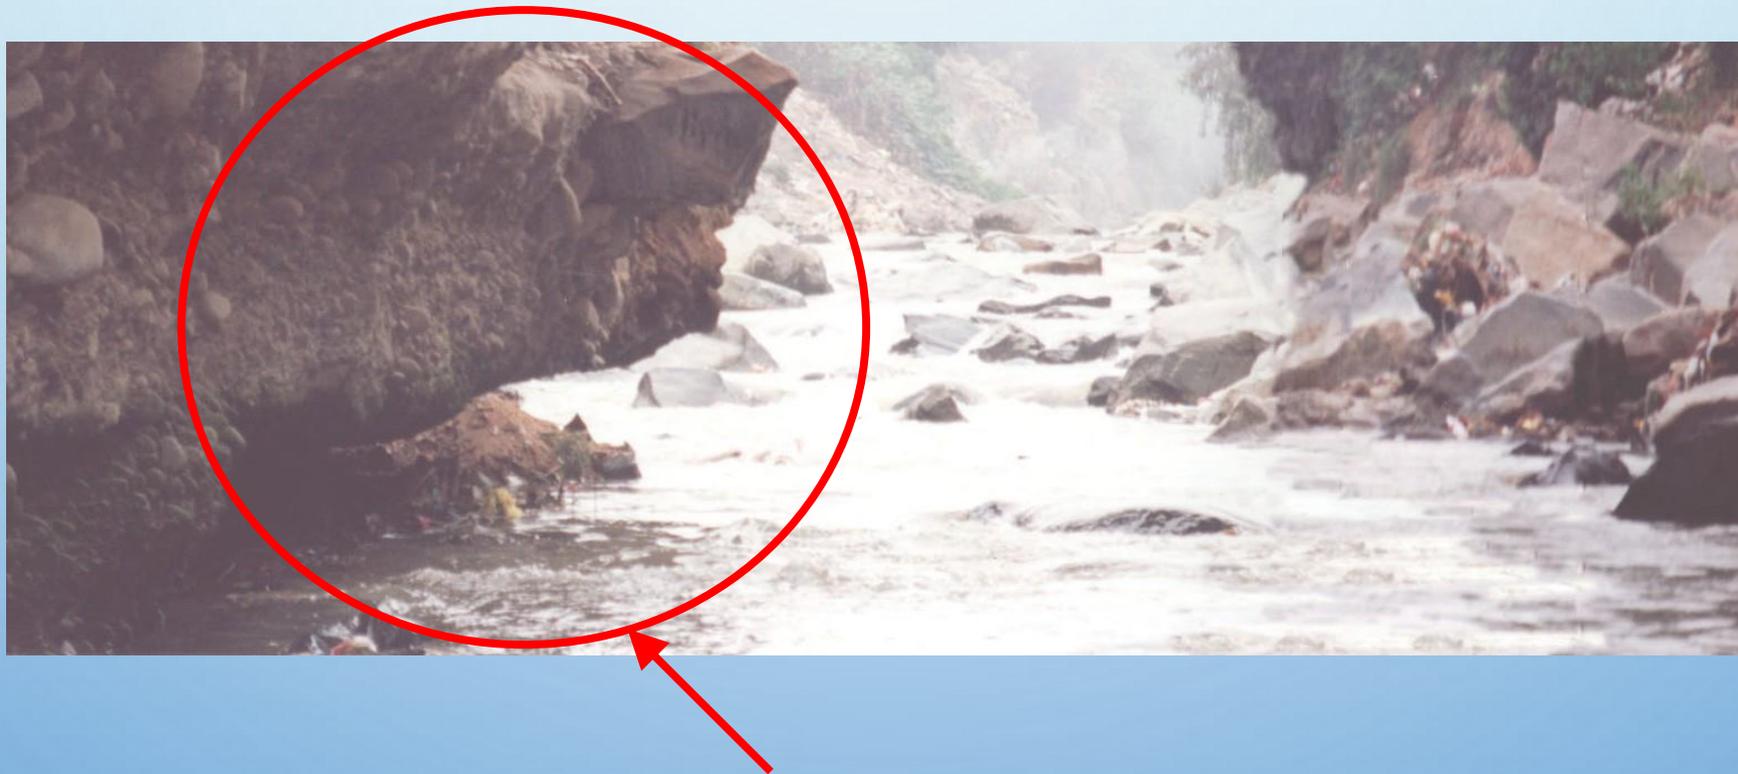
DETALLE DE SOCAVACIÓN EN ESTRIBO DERECHO

Socavación por debajo de cimentación de pilar

- SE EFECTUARON TRABAJOS DE INYECCIÓN DEBAJO DEL PILAR CENTRAL.
- SE REALIZÓ UN LEVANTAMIENTO TOPOGRÁFICO.
- CON CAUDALES DE DISEÑO DE ESTACIÓN R-2 (1920 - 2001) $T = 2$ AÑOS, $Q = 128.97 \text{ M}^3/\text{S}$; $T = 5$ AÑOS, $Q = 197.55 \text{ M}^3/\text{S}$.
- CON EL PROGRAMA HEC - RAS 2.2 B SE DETERMINARON:
 - NIVELES DE AGUA.
 - ESFUERZOS CORTANTES.

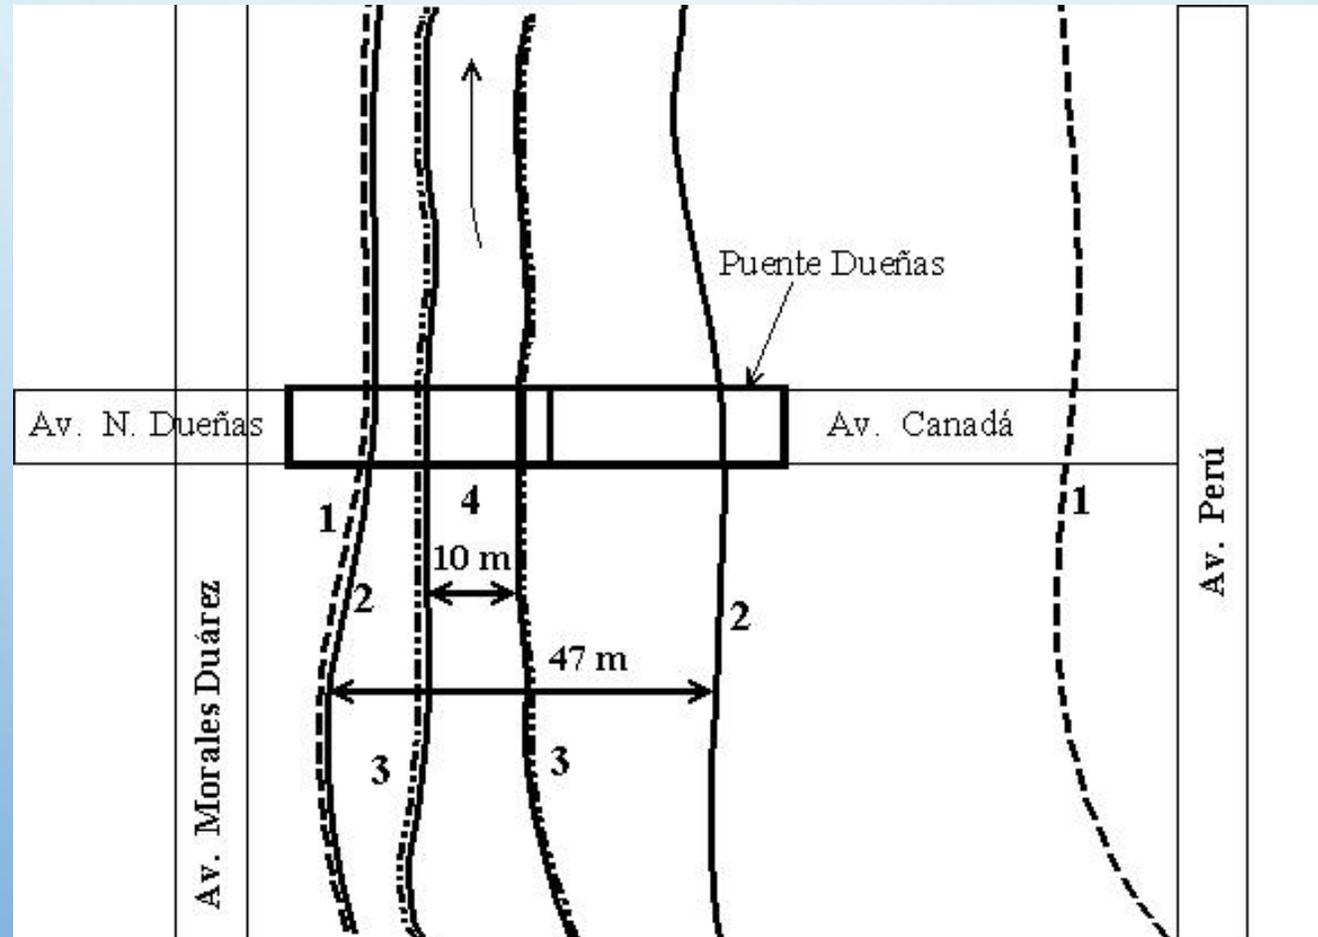
SECUENCIA DE EVOLUCIÓN DEL RÍO RÍMAC EN LA ZONA DEL PUENTE DUEÑAS - ANGOSTAMIENTO DEL CAUCE QUE SE PROPAGA EN DIRECCIÓN AGUAS ABAJO

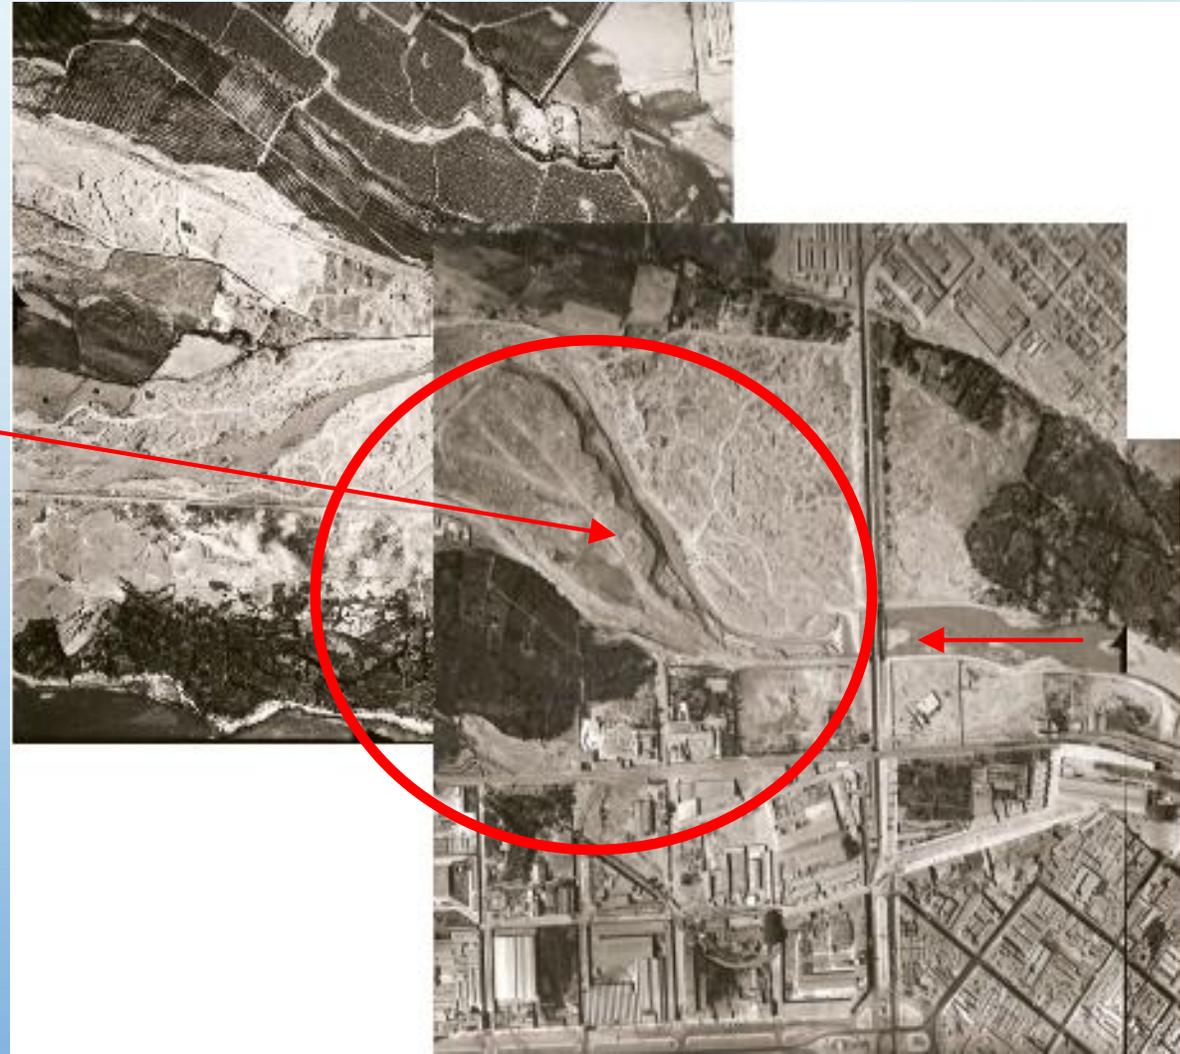
DETALLE – FOTOS AÉREAS DEL RÍO RÍMAC AGUAS ABAJO DEL PUENTE DEL EJÉRCITO – 1944 – SE FORMA EL “ENCAÑONAMIENTO”

El proceso de incisión empieza aguas abajo del puente del Ejército recientemente construido (1936)

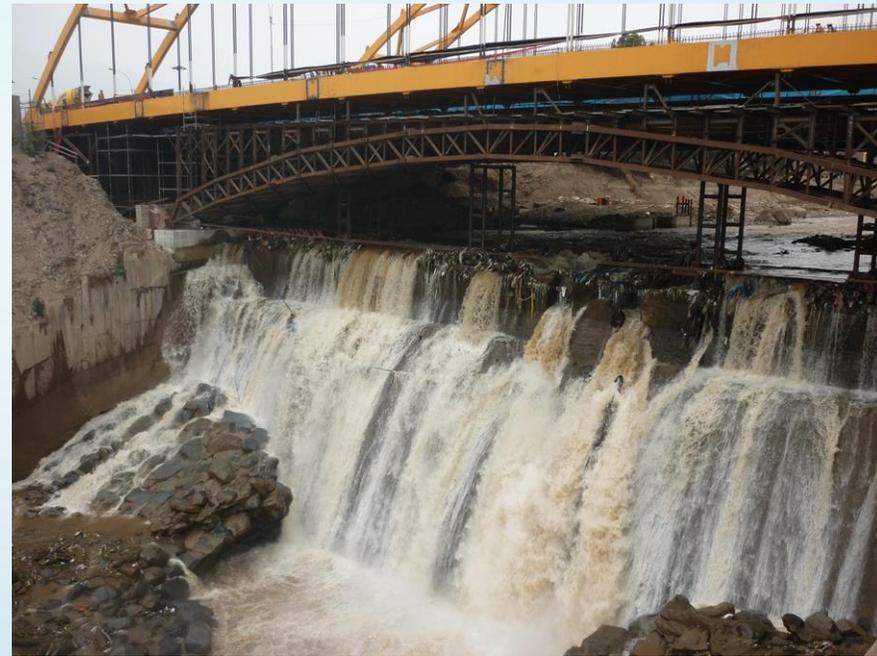
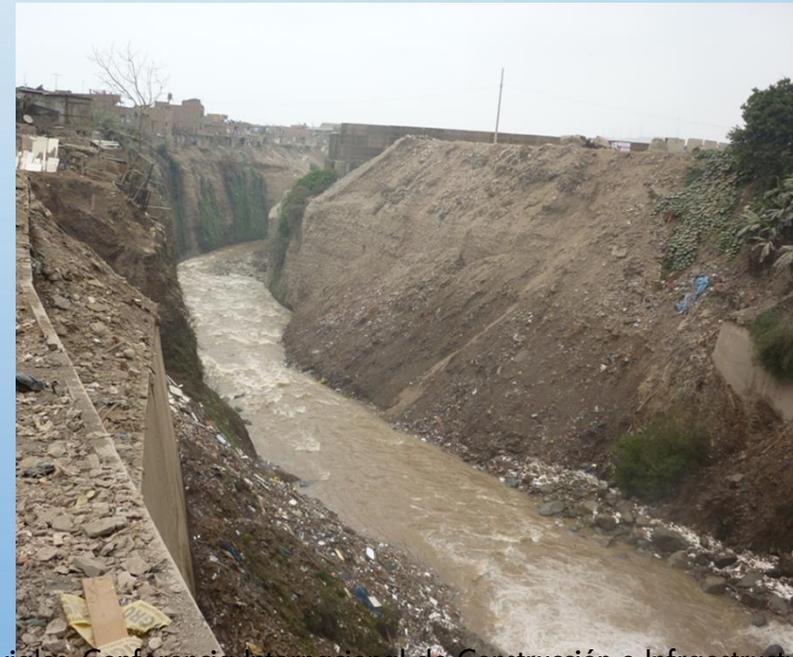
**CASCADA EN EL
PUENTE DEL
EJÉRCITO Y
FORMACIÓN DE
UN CAÑÓN
URBANO DE 20 M
DE ALTO AGUAS
ABAJO DEL
PUENTE DEL
EJÉRCITO**

- LA FORMACIÓN DE LA CAÍDA DE AGUA, CUYA ALTURA AUMENTÓ CON EL TIEMPO, CONLLEVÓ A LA DESAPARICIÓN DEL CAMARÓN DE RÍO EN LA CUENCA DEL RÍO RÍMAC.
- ESTA BARRERA FÍSICA, CUYA FORMACIÓN ES ANTROPOGÉNICA, DESCONECTÓ LAS SECCIONES BAJAS DEL RÍO DE LA CUENCA MEDIA, INTERRUMPIENDO LA RUTA MIGRATORIA DEL CAMARÓN DE RÍO. NO SE HAN HECHO ESFUERZOS PARA REINTRODUCIR ESTA ESPECIE EN EL RÍO RÍMAC.
- ESTE RÍO AÚN SIGUE SIENDO AFECTADO POR NUEVAS CONSTRUCCIONES

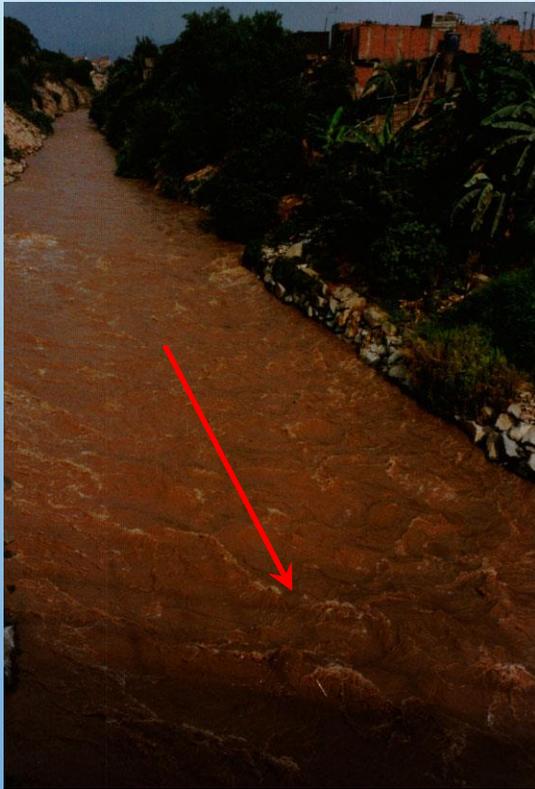
Flujo aguas arriba del puente

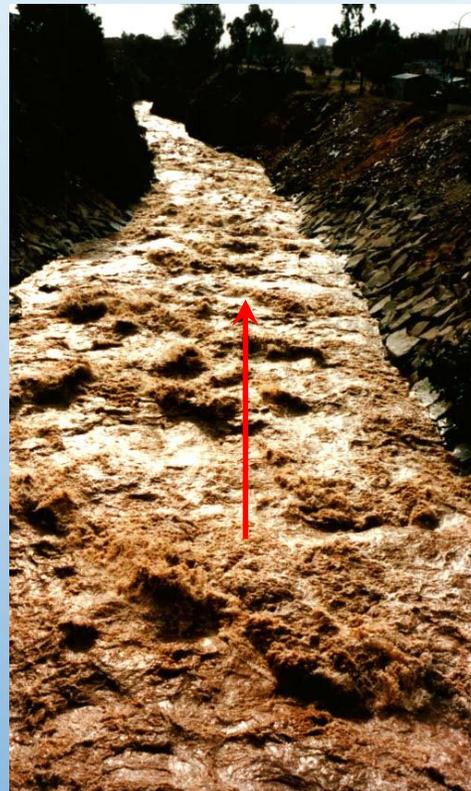
Flujo aguas abajo del puente

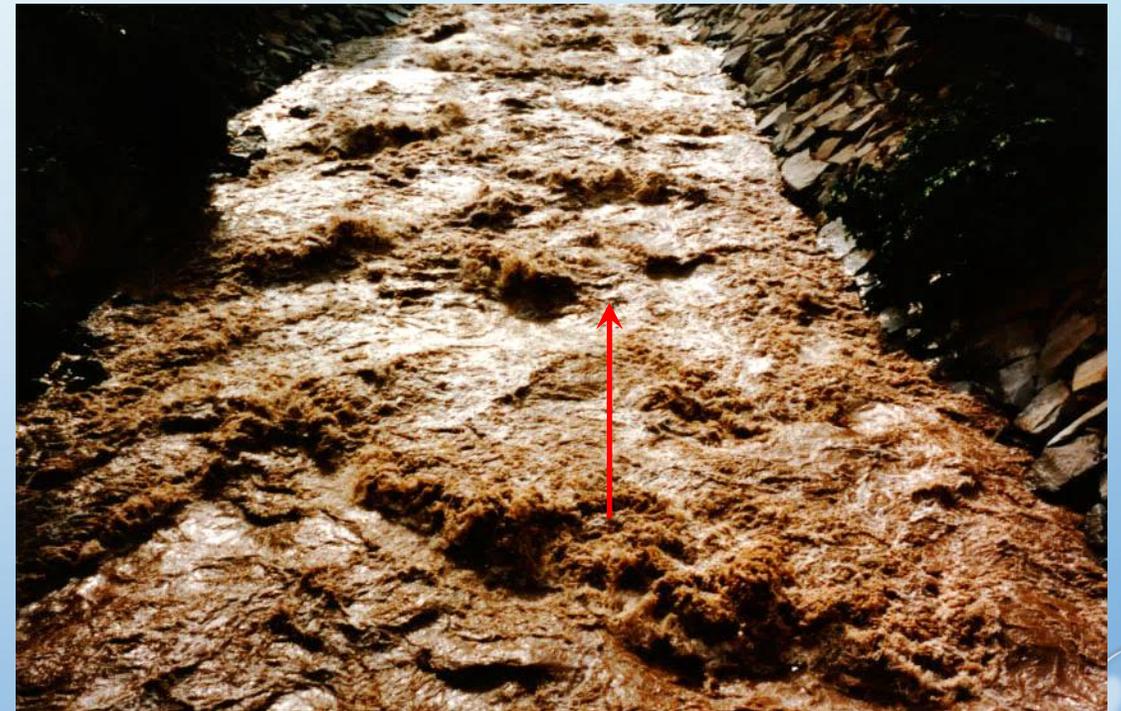
Detalle - Flujo aguas abajo del ³⁹ puente

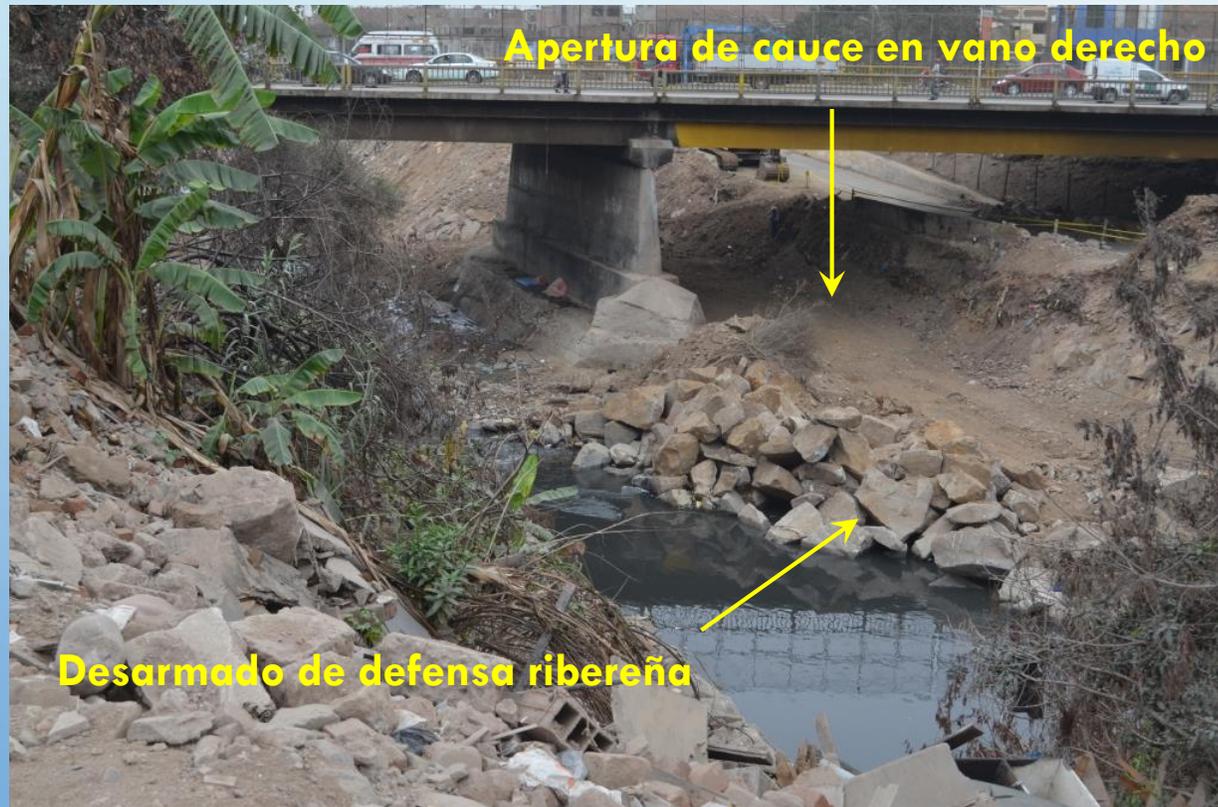
ALTERACIONES DEL CAUCE EN EL AÑO 2015

- EN EL AÑO 2015 LA RAMPA DE ROCAS FUE DESINSTALADA PARA ABRIR EL VANO DERECHO DEL PUENTE. SIN EMBARGO, AGUAS ABAJO EL CAUCE MANTUVO EL ANCHO Y SE GENERÓ UN PATRÓN DE FLUJO QUE DESTRUYÓ UNA ZONA RECREATIVA.

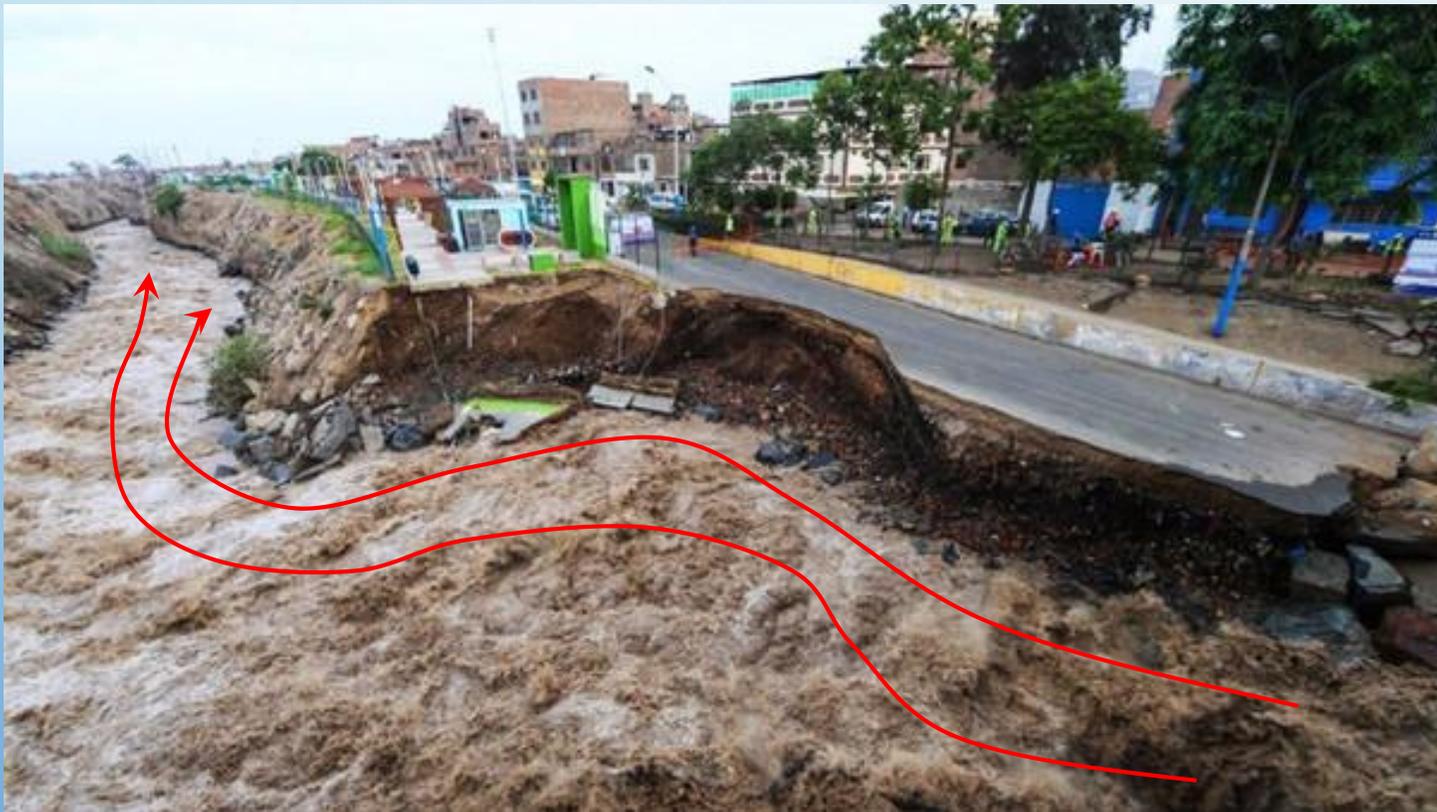
COLAPSO DE PLATAFORMA – MARGEN DERECHA DEL RÍMAC – AGUAS ABAJO DE PUENTE DUEÑAS

Remoción de enrocado de antiguas márgenes del río.

- EN LA FOTOGRAFÍA SE PUEDE VER QUE LA RAMPA FUE DESARMADA Y SE HA ENSANCHADO EL CAUCE PERMITIENDO EL PASO POR EL VANO DERECHO.

- EL VANO DERECHO DEL PUENTE DUEÑAS GENERÓ UN FLUJO QUE IMPACTÓ DIRECTAMENTE CON LA MARGEN DERECHA DEL RÍO RÍMAC.

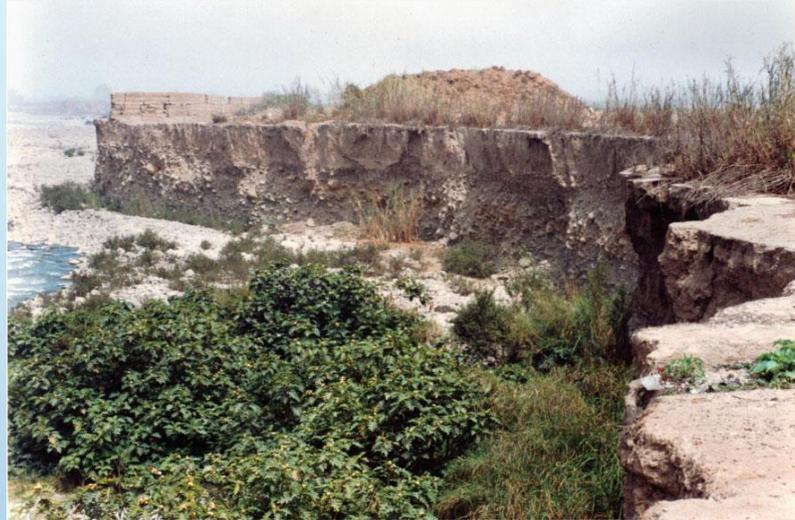
EROSIÓN EN MARGEN DERECHA DE RÍO RÍMAC – AGUAS ABAJO DE LOS GIRASOLES EN 2001

- LA EROSIÓN HABÍA OCASIONADO LA PÉRDIDA DE DOS HECTÁREAS EN TERRENO DE INMOBILIARIA DESDE SU COMPRA
