Conferencia Internacional de Construcción e Infraestructura

05 de Julio de 2017

PROTECCIÓN DE OBRAS DE INFRAESTRUCTURA EN MEDIOS FLUVIALES

JULIO KUROIWA ZEVALLOS
LABORATORIO NACIONAL DE HIDRÁULICA
UNIVERSIDAD NACIONAL DE INGENIERÍA

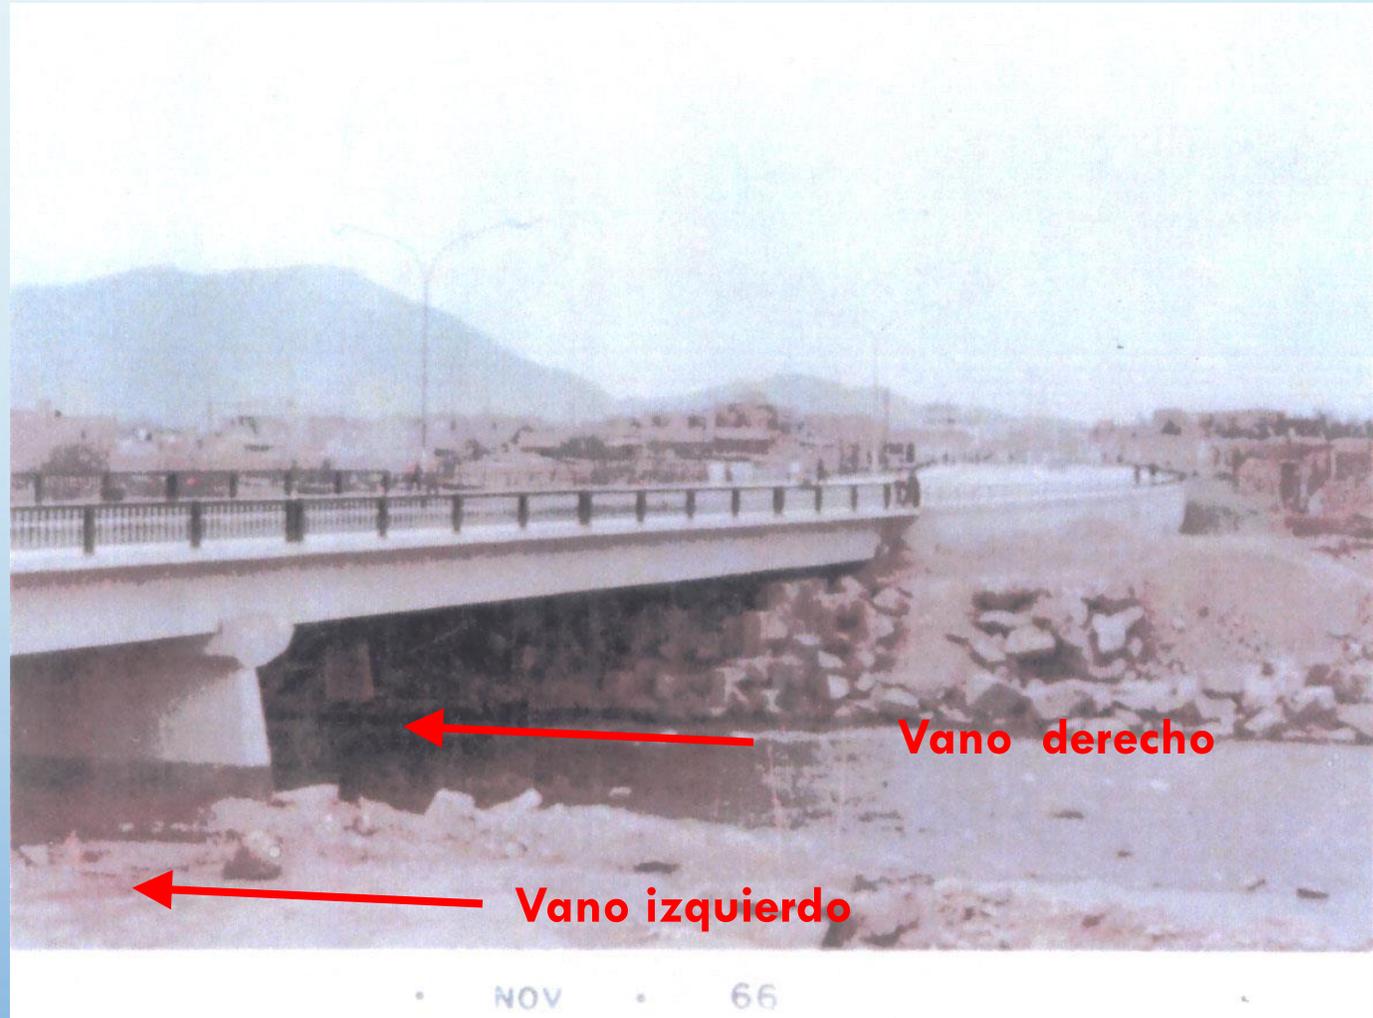
RÍO RÍMAC
(1966)
AGUAS
ARRIBA DEL
PUENTE
DUEÑAS

- EN EL AÑO 2001 FUNCIONARIOS DE INVERSIONES METROPOLITANAS DE LIMA (INVERMET), ADVIRTIÓ LA SOCAVACIÓN EXCESIVA DEL “ESTRIBO DERECHO” DEL PUENTE DUEÑAS, QUE COMPROMETÍA LA ESTRUCTURA DE CRUCE.
- EN REALIDAD LO QUE SE HABÍA EROSIONADO ERA EL PILAR CENTRAL. EL CAUCE SE HABÍA DEGRADADO SOLO POR EL VANO DERECHO DEL PUENTE, ABANDONANDO PARTE DEL CAUCE.

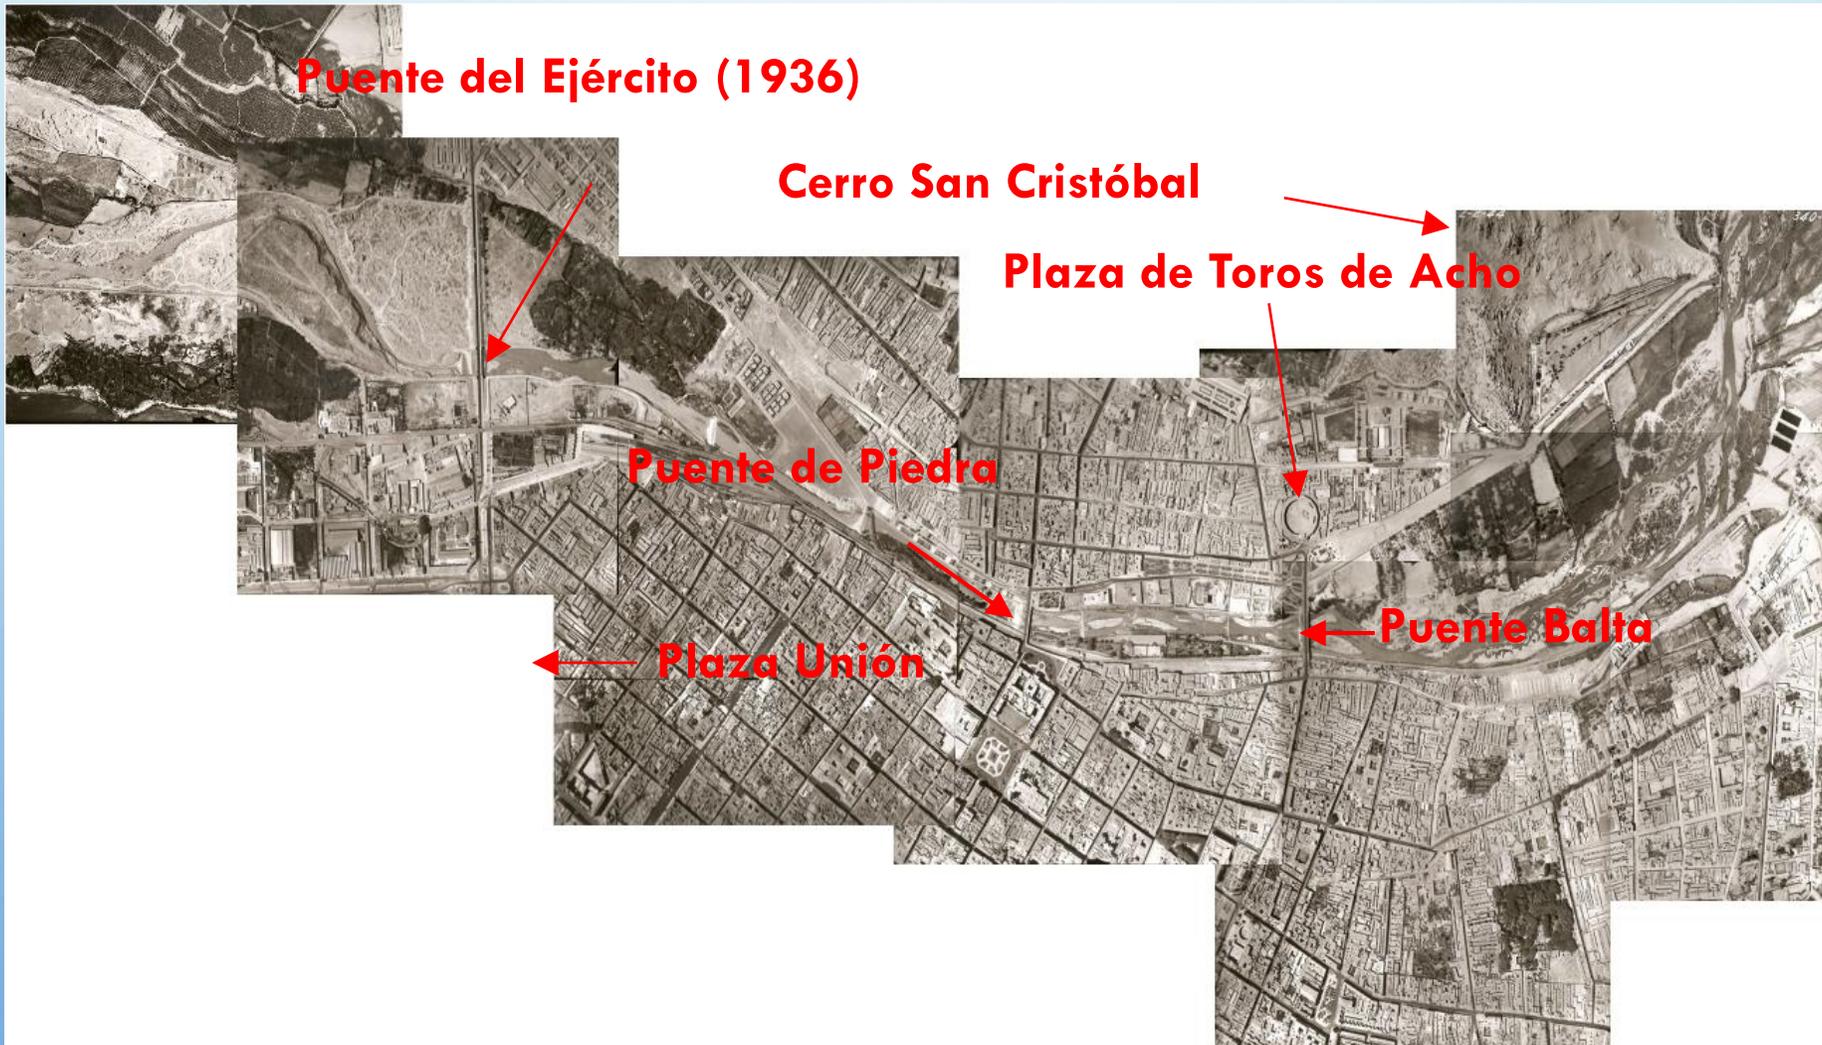
FOTOGRAFÍAS AÉREAS DE LIMA (SAN, 1944)

- EL PUENTE DEL EJÉRCITO FUE CONSTRUIDO POR FERROSTAL-ESSEN, UNA EMPRESA ALEMANA EN 1936 EMPLEANDO UNA SUPERESTRUCTURA FABRICADA POR GUTE HOFFNUNGHHUSTE EN ALEMANIA.
- LONGITUD Y ANCHO: 60 M Y 13 M, RESPECTIVAMENTE.
- LAS PLANICIES DE INUNDACIÓN DE LA MARGEN DERECHA → OCUPADAS POR UN RELLENO QUE DABA ACCESO AL PUENTE.
- EL ESTRECHAMIENTO DE LA SECCIÓN DEL RÍO CONDUJO A UNA ALTA CONCENTRACIÓN DE DESCARGA EN UNA SECCIÓN MUY ANGOSTA Y UN AUMENTO EN LOS ESFUERZOS CORTANTES EN LA BASE DEL RÍO.
- ESTO INDUJO, A LA VEZ, UNA INCISIÓN QUE SE PROPAGÓ EN DIRECCIÓN AGUAS ABAJO. SE FORMÓ UN CANAL PILOTO DENTRO DE LA SECCIÓN ORIGINAL DEL RÍO Y CON EL TIEMPO EL RÍO SE VOLVIÓ MÁS ANGOSTO Y MÁS PROFUNDO, FORMANDO UN CAÑÓN. HACIA 1941, SE FORMÓ UNA CAÍDA DE AGUA DE 4 M DE ALTO EN LA SECCIÓN DEL PUENTE DEL EJÉRCITO.

El proceso de incisión empieza aguas abajo del puente del Ejército recientemente construido (1936)

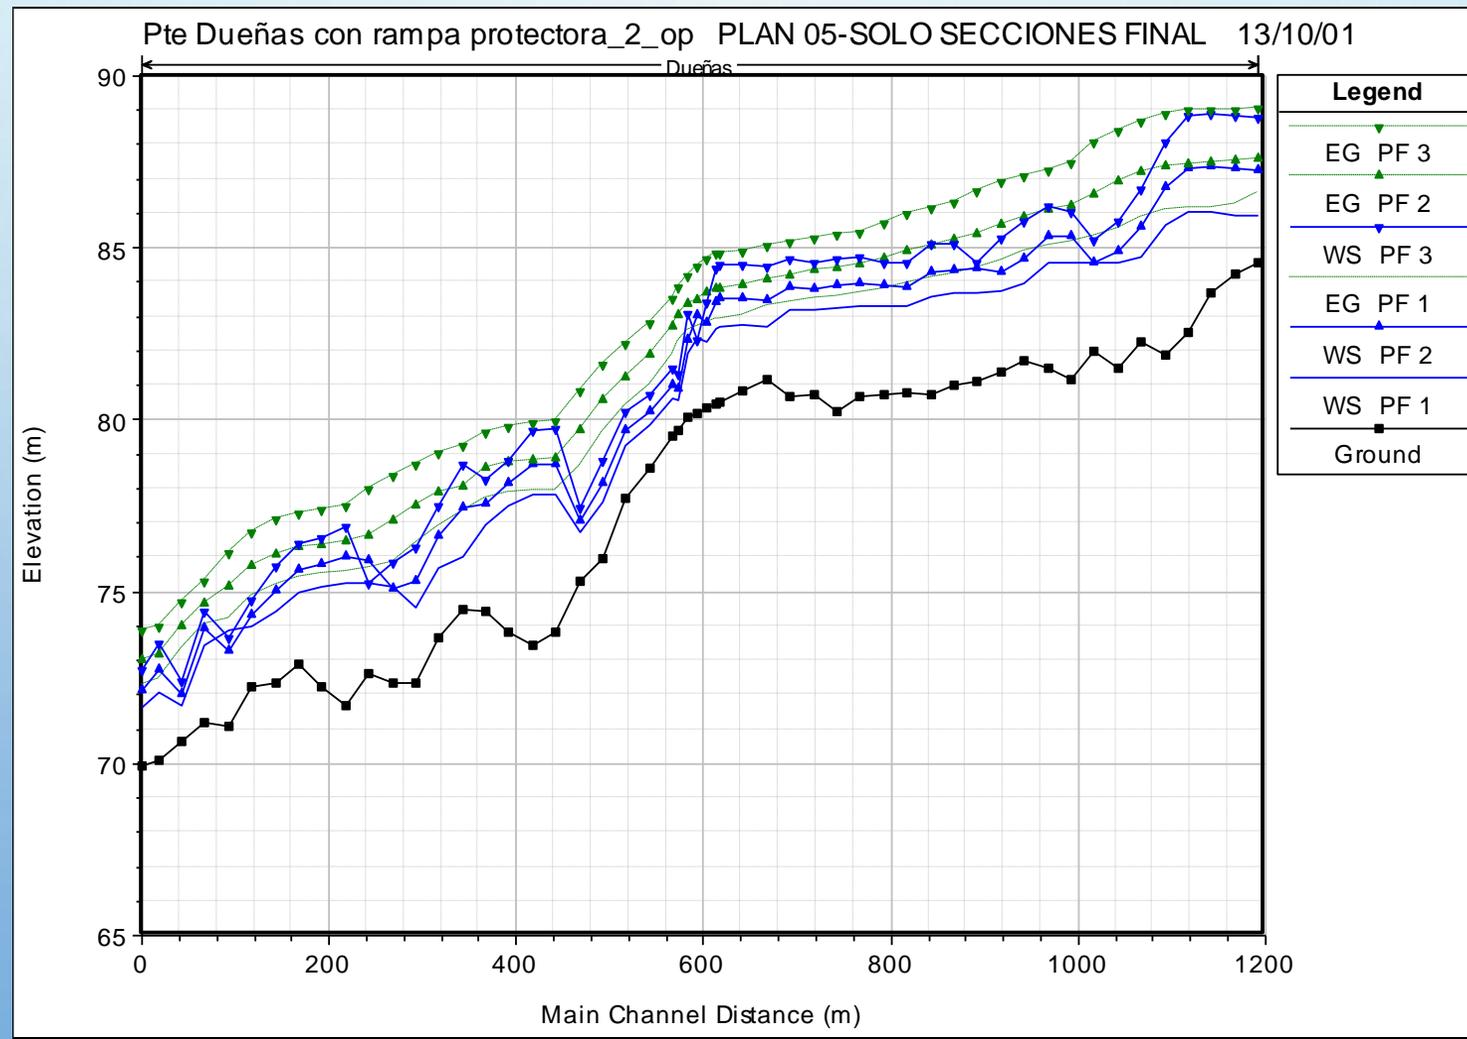
SALIDA GRÁFICA DE SIMULACIÓN HIDRÁULICA

- SE EFECTUARON TRABAJOS DE INYECCIÓN DEBAJO DEL PILAR CENTRAL.
- SE REALIZÓ UN LEVANTAMIENTO TOPOGRÁFICO.
- CON CAUDALES DE DISEÑO DE ESTACIÓN R-2 (1920 - 2001) $T = 2$ AÑOS, $Q = 128.97 \text{ M}^3/\text{S}$; $T = 5$ AÑOS, $Q = 197.55 \text{ M}^3/\text{S}$.
- CON EL PROGRAMA HEC - RAS 2.2 B SE DETERMINARON:
 - NIVELES DE AGUA.
 - ESFUERZOS CORTANTES.

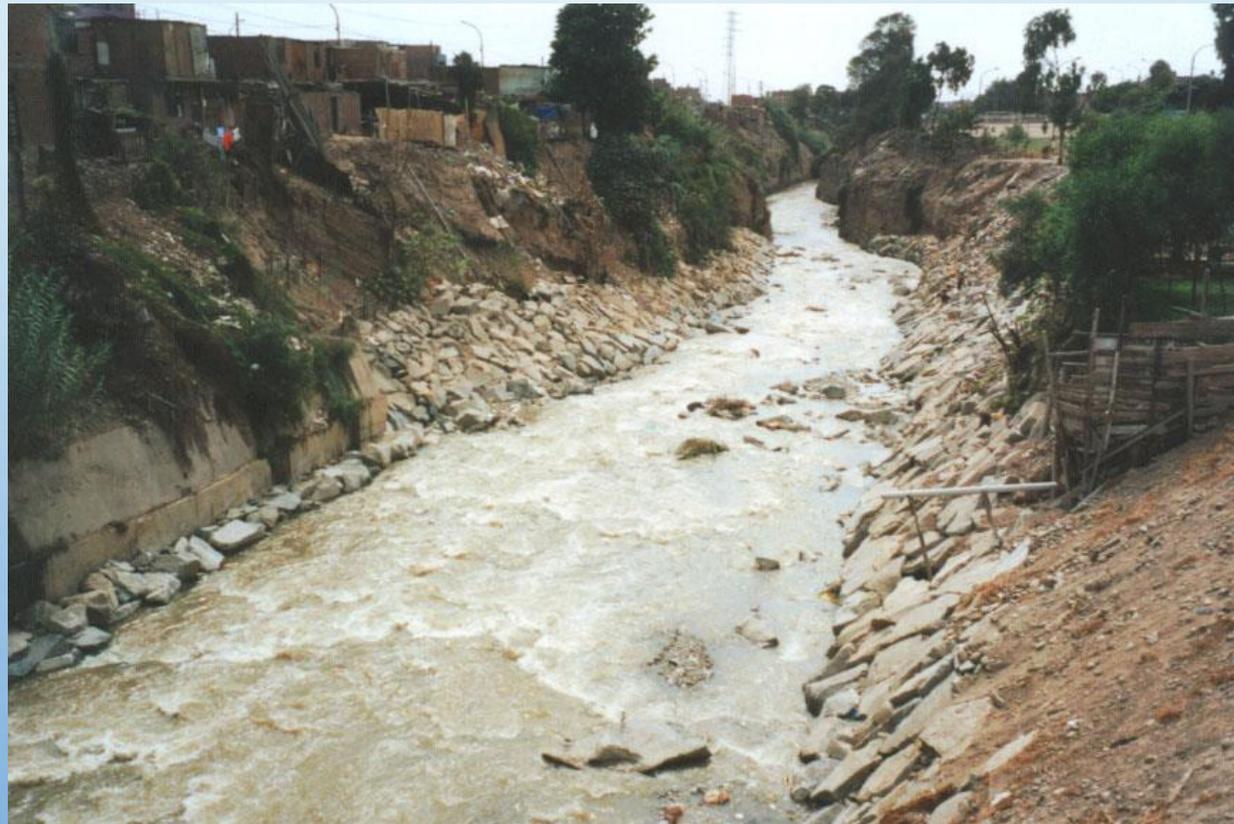
VISTA AGUAS ABAJO DE PUENTE DUEÑAS

- EN LA TEMPORADA 2001-2002 EL CAUDAL PICO FUE $94 \text{ M}^3/\text{S}$.
- EN LA TEMPORADA 2002 -2003 EL CAUDAL PICO FUE $124 \text{ M}^3/\text{S}$.
LA ESTRUCTURA RESISTE EL PASO DEL AGUA.
- AGUAS ARRIBA DE LAS ESTRUCTURAS EL FLUJO ES SUAVE.
- AL LLEGAR AL QUIEBRE DE LA RAMPA EL FLUJO SE VUELVE TURBULENTO.

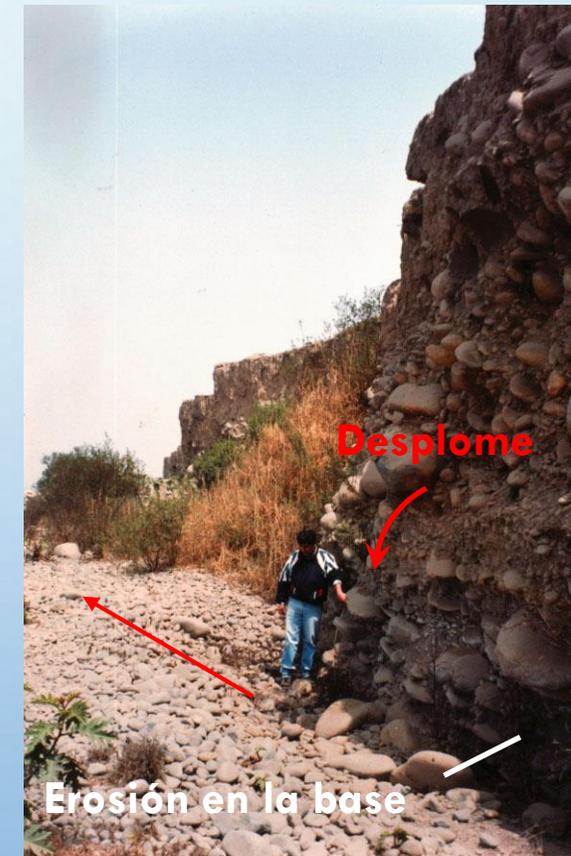
- LA EROSIÓN HABÍA OCASIONADO LA PÉRDIDA DE DOS HECTÁREAS EN TERRENO DE INMOBILIARIA DESDE SU COMPRA
